## XXIII SIMPÓSIO BRASILEIRO DE RECURSOS HÍDRICOS

### **A Sub-bacia do Ribeirão dos Meninos – SP e as inundações urbanas**

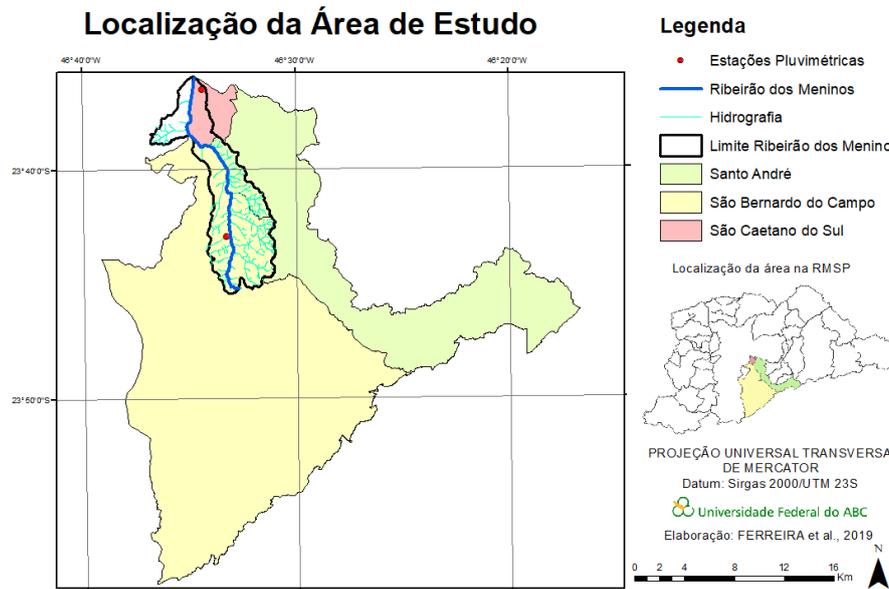
Figura 1 - Localização da sub-bacia do Ribeirão dos Meninos, na região do ABC Paulista. Fonte: os autores, 2019.

A sub-bacia a ser estudada é chamada de Ribeirão dos Meninos, localizada em sua maior extensão na região do ABC Paulista (Figura 1), mais precisamente nos municípios de Santo André (SA), São Bernardo do Campo (SBC) e São Caetano do Sul (SCS). O principal curso hídrico é o Ribeirão dos Meninos, afluente da margem esquerda do rio Tamanduateí e que nasce no município de São Bernardo do Campo, com suas principais nascentes no bairro Demarchi, próximo à Avenida Omar Daibert, e sua foz no rio Tamanduateí, na Vila Carioca, em São Paulo. A área de drenagem da sub-bacia é de 63,32 km<sup>2</sup>, com um perímetro de 53 km e uma amplitude altimétrica (diferença entre a

Os dados de chuva dos pluviômetros localizados (Figura 1) dentro da sub-bacia de estudo foram disponibilizados pelo do Departamento de Águas e Energia Elétrica (DAEE) e pelo Centro Nacional de Monitoramento e Alertas de Desastres Naturais (CEMADEN) através de seus portais online, os quais foram processados e analisados por meio do uso do software Microsoft Excel.

O pluviograma do posto Centro de São Caetano do Sul, próximo da parte baixa da sub-bacia de estudo (Figura 1) para os dias 6-7 de abril, mostra que o período prolongado de chuva começou às 22h do dia 6 e terminou às 03:30 h do dia seguinte, totalizando aproximadamente 63.8 mm em 6

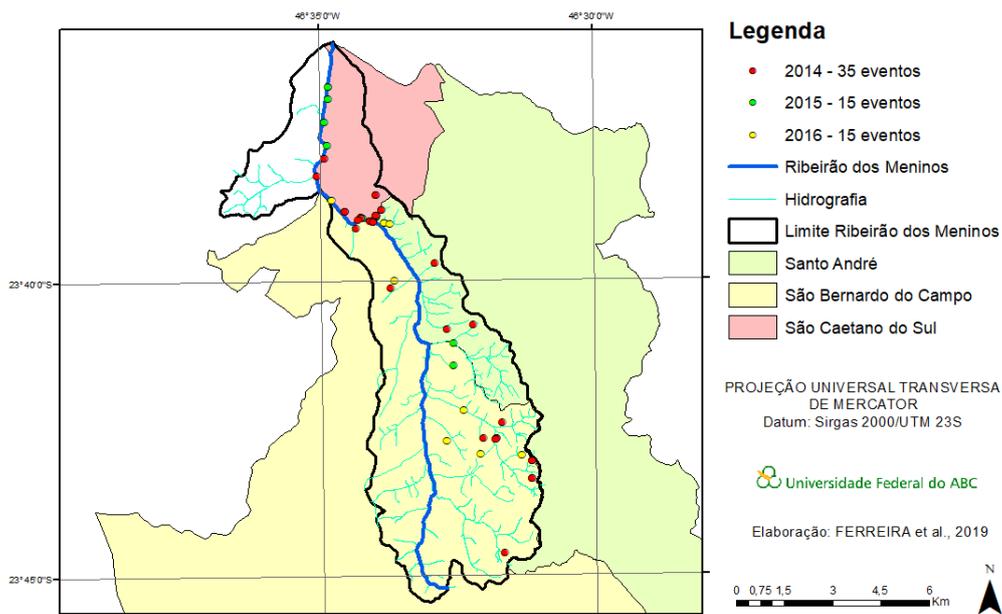
Figura 2 – Mapeamento dos eventos de inundação na sub-bacia do Ribeirão dos Meninos para o intervalo 2014-2016.

A Figura 2 mostra o mapeamento dos eventos ocorridos na sub-bacia para os anos de 2014, 2015 e 2016, e observa-se que a maior concentração ocorre em sua parte inferior, mais baixa, principalmente no limite sudoeste do município de São Caetano do Sul (SCS). Tal fato observado corrobora-se a partir do estudo de Miranda (2017), sobre as inundações no município de SCS, que apresenta que os bairros Nova Gerti, Mauá e Jardim São Caetano, localizados no sudoeste do município, são recorrentemente afetados por esses eventos. A região onde se encontram esses bairros é margeada pelo Ribeirão dos Meninos, e essa mesma área também foi configurada pelo Instituto de Pesquisas Tecnológicas como risco muito alto de inundação.

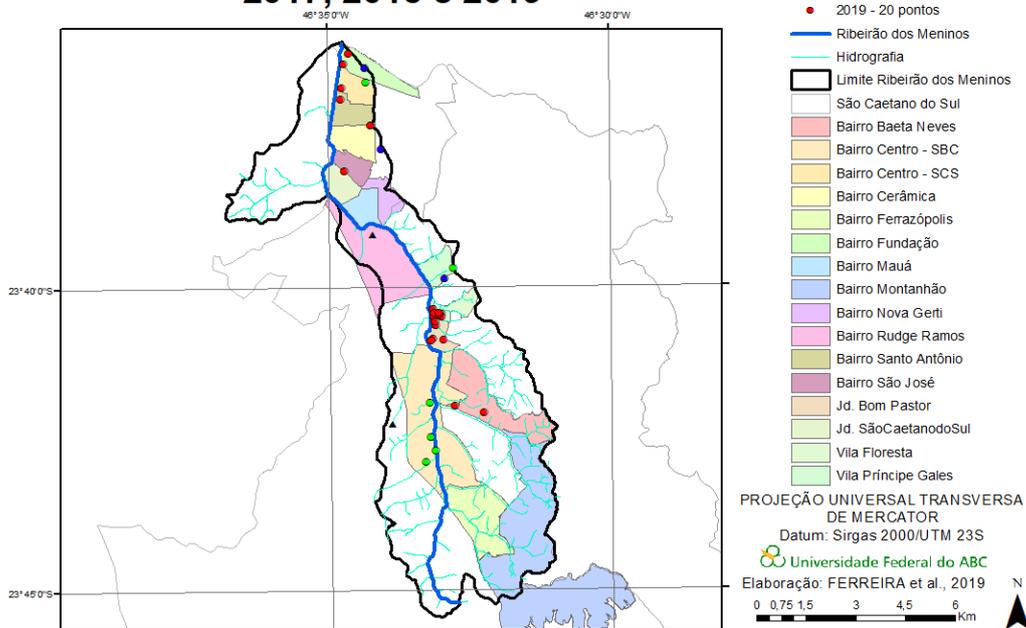
Figura 3 – Locais (ruas e bairros) atingidos pelos eventos extremos de 2017, 2018 e 2019, na sub-bacia dos Meninos. Fonte: os autores, 2019.

A Figura 3 mostra o mapeamento dos pontos (ruas e bairros) que foram atingidos pelas inundações/alagamentos/enchentes nos três eventos. Mapearam-se as vias que foram inundadas ou alagadas, com base nas informações da mídia e das prefeituras dos municípios afetados, principalmente do evento de março de 2019. Onde não se tinha informação específica da rua e sim do bairro, foi considerado todo o bairro como afetado por esses eventos. Assim, observa-se pelo mapeamento que o evento de março de 2019 foi um dos mais intensos, uma vez que se registraram vários pontos atingidos, com o transbordamento do Ribeirão dos Meninos principalmente no setor inferior da sub-bacia, afetando todos os bairros no setor oeste do município de SCS. Em SBC os bairros Rudge Ramos, Montanhão, Baeta Neves, Centro e Ferrazópolis foram afetados, e em SA os bairros Santo Antônio, São José, Jardim Bom Pastor, Vila Floresta e Vila Príncipe Gales.

Nesta ocasião, ocorreu a morte de duas pessoas, ambas no município de SBC, uma na Praça Samuel Sabatine, no Centro, onde uma pessoa passava de bicicleta pela enchente, e a outra na Rua Joaquim Nabuco, no bairro Baeta Neves, onde avó e neta ficaram presas dentro do carro, porém a neta conseguiu ser socorrida com vida. Esses pontos foram localizados na Figura 3.

Foi relatado neste último evento por moradores de São Bernardo do Campo, e veiculado pela mídia, que os três piscinões do município (dois dos quais estão localizados dentro da bacia de estudo, apresentados na Figura 3), só começaram a realizar sua função algumas horas depois do início da precipitação, causando impactos ainda maiores nessa região.

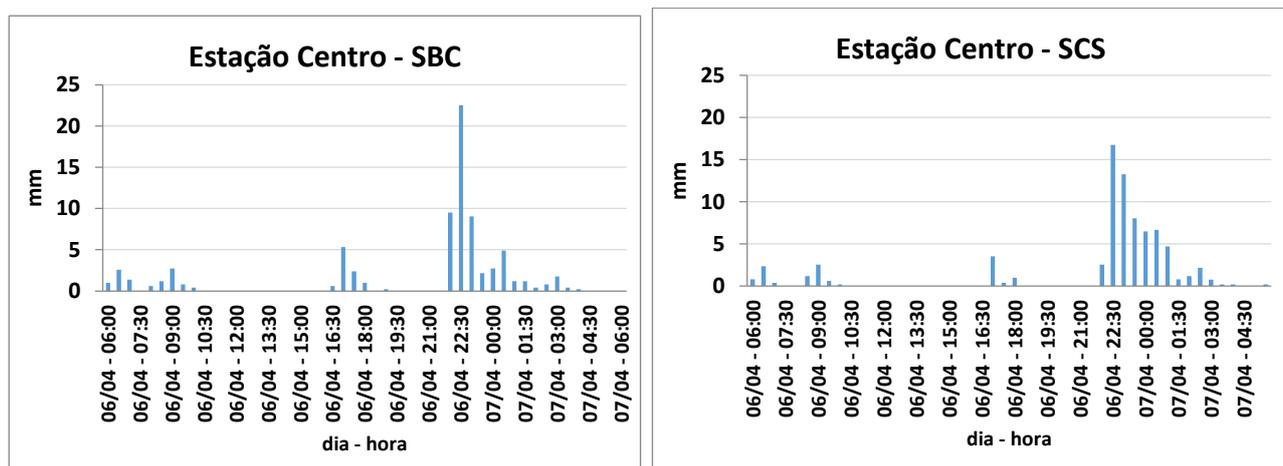
Figura 4 - Pluviograma das estações pluviométricas: Centro de São Bernardo do Campo (a) e Centro de São Caetano do Sul (b) para o dia 6-7 de abril de 2017. Fonte: Os autores.

horas, apresentando o maior pico entre as 22h30 e 23h. No pluviograma do posto de São Bernardo do Campo as intensidades foram ligeiramente maiores, com pico entre 22h30 e 23h.

Para a análise da intensidade de chuva que deflagrou os eventos utilizaram-se dados das intensidades das chuvas dos pluviômetros que se encontram localizados na sub-bacia. Para o primeiro evento que ocorreu entre a noite do dia 6 de abril e a madrugada do dia 07 de abril de 2017, a intensa chuva foi sentida em toda a região do ABC, e segundo a Defesa Civil de SA, foram registrados 126 mm de chuvas na estação de Utinga entre as 18h do dia 06 e 01h do dia 07. Considerando que a média histórica para esse mês é de aproximadamente 120 mm (Miranda, 2017), no dia do evento choveu em oito horas aproximadamente todo o que deveria chover no mês inteiro.

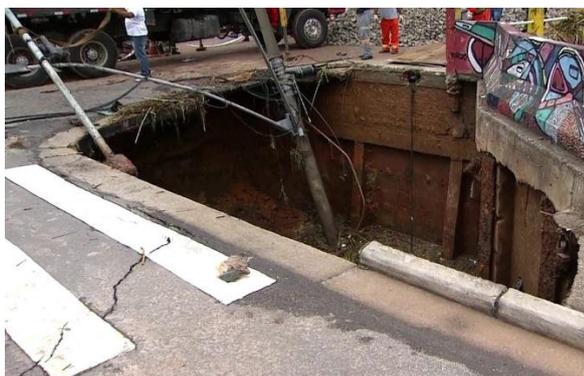
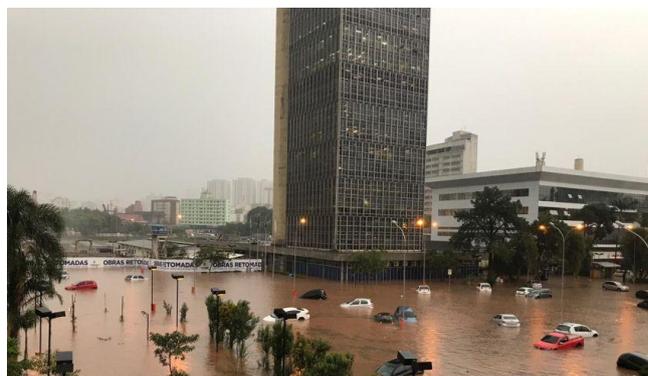
Figura 5 – Queda da ponte na Avenida dos Estados, no município de Santo André. Fonte: G1, 2017 (a) e alagamento na região do Paço Municipal – São Bernardo do Campo. Fonte: ABCD Maior, 2017 (b).

No município de Santo André, o rio Tamandateí transbordou sobre a Avenida dos Estados ocasionando inclusive a queda de uma ponte (Figura 5a). Os principais pontos afetados em São Bernardo do Campo estiveram localizados próximos ao Centro, o Paço Municipal (Figura 5b), Rua Jurubatuba e Avenida Brigadeiro Faria Lima.

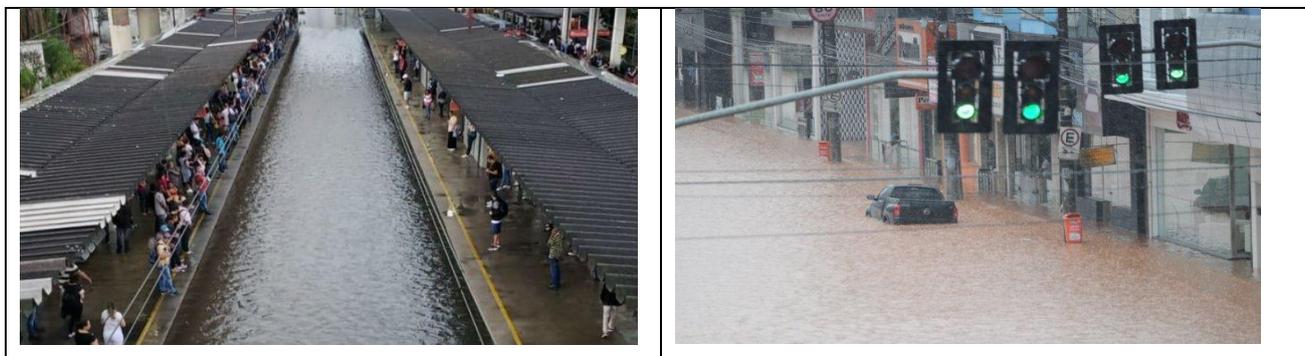
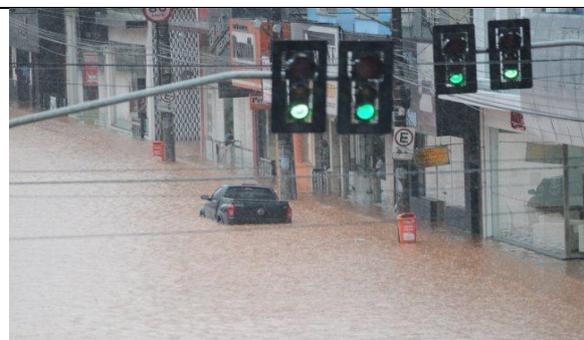
Figura 6a – Linha-10 da CPTM alagada em Santo André. Fonte: UOL – Jornal do Comércio, 2018 (a) e Alagamento na Rua Jurubatuba - Centro – São Bernardo do Campo. Fonte: IG, 2018 (b).

O segundo evento ocorreu na tarde do dia 23 de novembro de 2018. Algumas das áreas gravemente afetadas foram o Grand Plaza Shopping, o Cemitério de SA e a Universidade Federal do ABC, no município de SA. A Linha 10-Turquesa de trens da CPTM ficou interditada entre as estações de Capuava, no município de Mauá, e SCS (Figura 6a). Já em SBC, houve o alagamento de diversas vias, como a Rua Jurubatuba (Figura 6b).

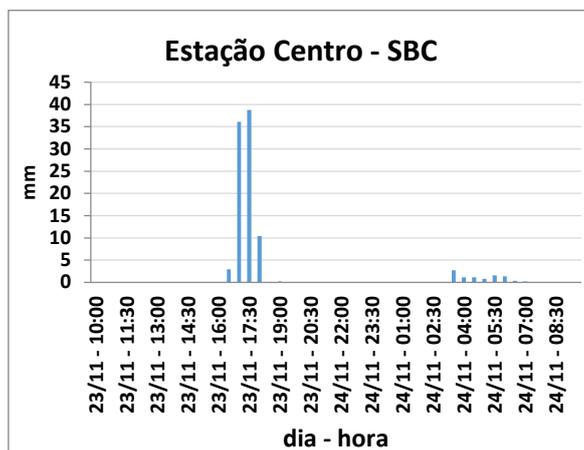
representativos, a saber, a jusante da sub-bacia, apresentaram falhas nos dados, tornando impossível sua utilização. Na estação centro de São Bernardo do Campo observa-se um acumulado de pouco menos de 80 mm em um intervalo de 1h entre 16h30 e 17h30 do dia 23 de novembro. Mesmo havendo dados apenas a montante da sub-bacia, pode-se inferir que o município de São Caetano do Sul foi bastante afetado por estar a jusante, acumulando assim toda a água da chuva que drena de São Bernardo do Campo e Santo André.

Figura 7 – Pluviograma da estação Centro em São Bernardo do Campo, para o dia 23/11/2018. Fonte: Os autores

Em relação às chuvas que deflagraram este evento, analisaram-se apenas os dados do pluviômetro de São Bernardo do Campo: Centro (Figura 7), pois os demais pontos de comparação que seriam

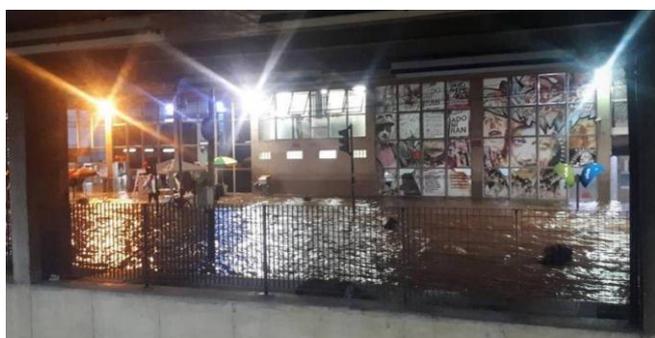
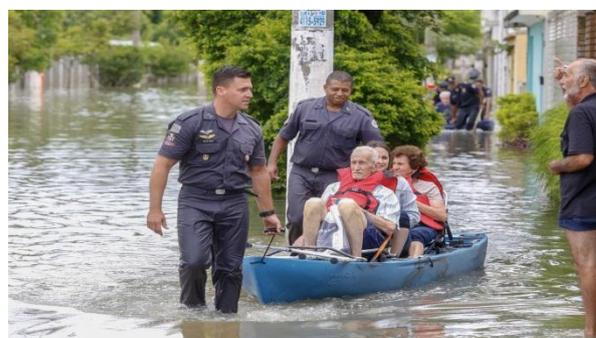
Figura 8 – Estação da Linha-10 da CPTM alagada. Fonte: Metro Jornal, 2019 (a) e Bombeiros no resgate de pessoas ilhadas na Avenida Vivaldi - Vila Vivaldi, São Bernardo do Campo. Fonte: G1, 2019 (b).

O terceiro evento analisado se iniciou no fim da tarde do dia 10 de março de 2019, e atingiu toda a região do ABC Paulista. Neste, foram reportados 12 óbitos, a sua grande maioria por afogamento e por um desabamento de residência em Ribeirão Pires. Além dos óbitos, muitas pessoas ficaram desalojadas e desabrigadas, e o Prefeito de SBC declarou estado de calamidade pública<sup>6</sup> pela severidade do evento. Além disso, a chuva extrema originou o fechamento completo da Linha 10 da CPTM (Figura 8a), que liga as estações de Rio Grande da Serra e Brás, por conta de alagamentos tanto nas vias quanto nas estações, o que impossibilitou seu funcionamento por mais de 24 horas. Alguns dos locais afetados por esse evento ao se falar de alagamentos foram a Avenida Vivaldi – Vila Vivaldi, São Bernardo (Figura 8b) e Avenida Guido Aliberti – Mauá, São Caetano do Sul.

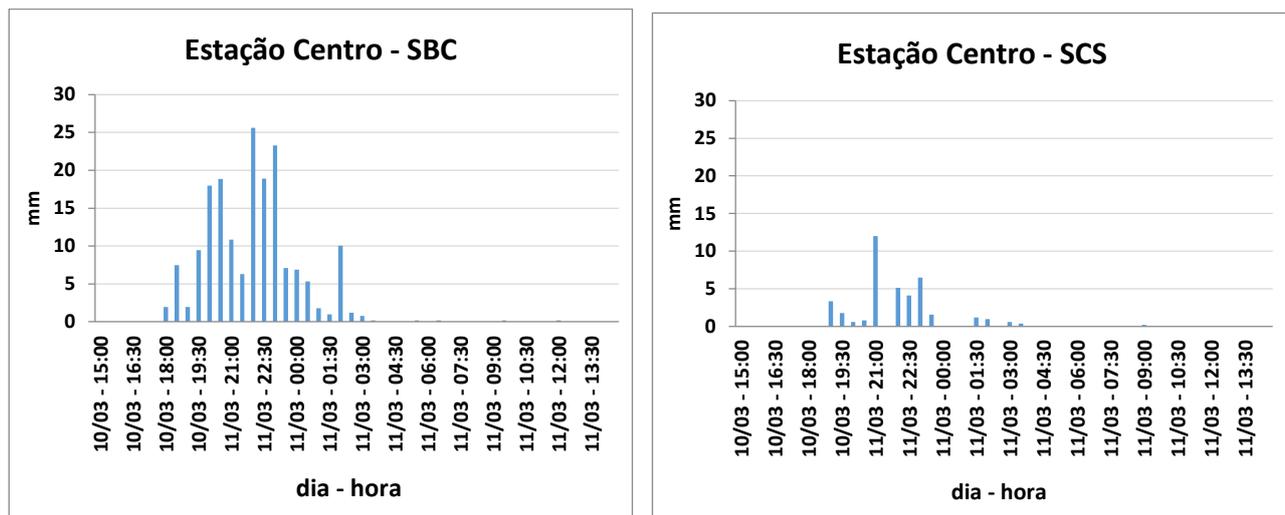
As estações pluviométricas mais próximas aos locais afetados, analisadas foram São Bernardo do Campo: Centro e de São Caetano do Sul: Centro. A Figura 9 mostra os pluviogramas, observa-se na estação Centro - SBC que a chuva se iniciou às 18h do dia 10 e continuou até as 03h do dia seguinte, totalizando 10 horas de chuva ininterrupta, com um acumulado de 176,87 mm. Os picos de maior intensidade aconteceram entre 20h e 23 h. Na estação Centro – SCS a chuva se iniciou às 19h e continuou com intensidades mais baixas até perto das 23h, com um acumulado de 35,77 mm.

Figura 9 – Pluviogramas das estações pluviométricas do CEMADEN: Centro de São Bernardo do Campo (a) e Centro de São Caetano do Sul (b). Fonte: Os autores, 2019.

11 de Março de 2019, que acumulou 177 mm devido a uma chuva interrompida no período de 10 horas foi o mais extremo pelos impactos ocasionados. Assim, percebe-se que as problemáticas apenas serão resolvidas se tratadas em conjunto por políticas públicas, com a ajuda da população, e medidas estruturais que ajudem na infiltração da água nos solos, como pavimentos permeáveis, aumento de áreas vegetadas, entre outros.
