As águas de abril vieram com força trazendo chuvas extremas de curta duração com impactos significativos na população dos municípios do ABC Paulista. O último evento extremo ocorreu no dia 31/03, com acumulados aproximados de 100 mm em uma hora, em Mauá e Santo André. Após 19 dias, o evento extremo se repete no dia 19/04, desta vez atingindo os sete municípios do ABC, sendo Diadema, Santo André e Mauá os mais afetados.

Eventos Hidrológicos: Inundações e Alagamentos na região do ABC:

Eventos Geológicos: Deslizamentos e Desabamentos na região do ABC:

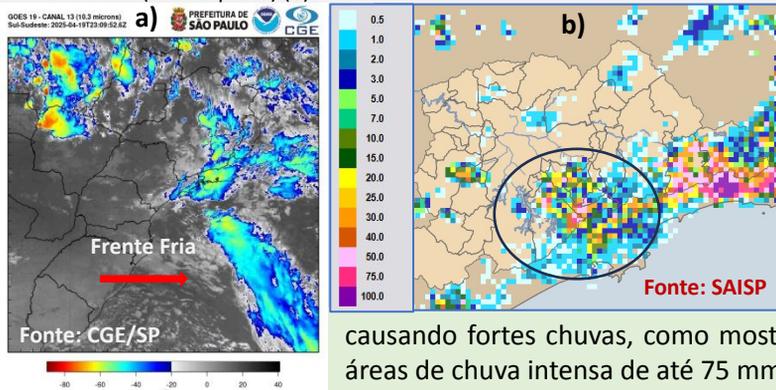
Figura 1 – Imagens de satélite meteorológico GOES19¹ do dia 19/04/2025, com destaque para a frente fria (seta vermelha) atingindo o Sudeste (a). Imagem de radar do SAISP² às 17h00 do dia 19/04 (b) com destaque para o ABC Paulista (círculo preto) (b).

19/04/2025: Na escala sinótica, a instabilidade de uma frente fria (Fig. 1a) já vinha atuando desde o dia 18/04 no estado de São Paulo, trazendo chuvas intermitentes. No dia 19, as linhas de instabilidade convectiva se intensificam no período da tarde sobre a Região Metropolitana de São Paulo, especificamente sobre todo o ABC Paulista, o litoral norte (Fig. 1b) e estendendo-se até o Vale do Paraíba, causando fortes chuvas, como mostra a imagem de radar do SAISP² (Fig. 1b), com áreas de chuva intensa de até 75 mm na imagem do radar do horário das 17h.

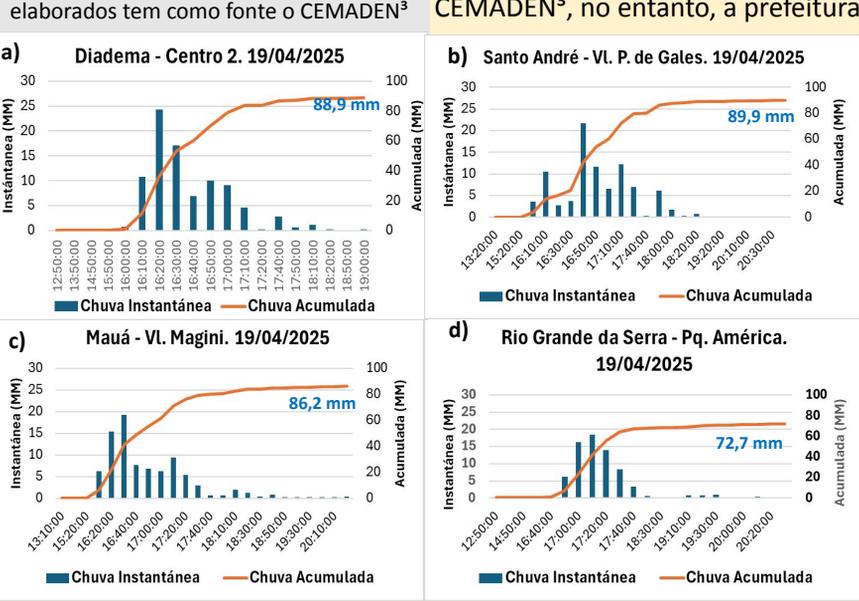
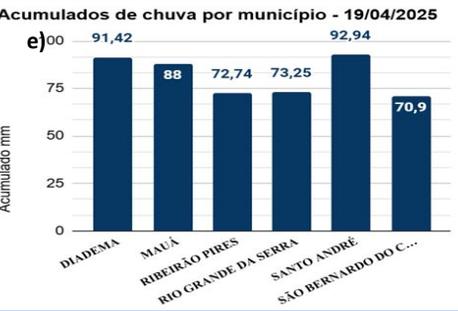
As chuvas registradas no dia 19/04/2025: A chuva intensa se iniciou às 16h10 e se espalhou por todos os municípios do ABC Paulista até aproximadamente 18h10, com algumas variações dependendo do município (Fig. 2). Em Diadema a chuva intensa perdurou até as 17h10 (Fig. 2a) e durante esse período foram registrados 82,7 mm (Cenote 2). Em Santo André (VI. Príncipe de Gales), a chuva se prolongou até as 17h50 (Fig. 2b) com um registro de 86,03 mm. Em Mauá (VI. Magini) a chuva intensa perdurou até as 17h20 registrando o acumulado de 79,2 mm. Em Rio Grande da Serra (Pq. América) a chuva mais intensa começou às 16h50 e se prolongou até as 17h40 (Fig. 2d) com um acumulado de 66,34 mm. Em São Bernardo do Campo e Ribeirão Pires, no horário de máxima chuva (16h e 17h20) ocorreram 56,7 mm e 62,9 mm respectivamente. Percebe-se também que a chuva fraca persistiu até as 21h. Em São Caetano do Sul não houve informação nas fontes do CEMADEN³, no entanto, a prefeitura do município⁴ informou que nesse dia

choveu 35 mm. De uma forma geral, foi em Diadema, Santo André e Mauá que se registraram os máximos diários de chuva do dia 19 de abril (Fig. 2e). Porém, os outros municípios também mostraram chuvas intensas na faixa dos 70 mm.

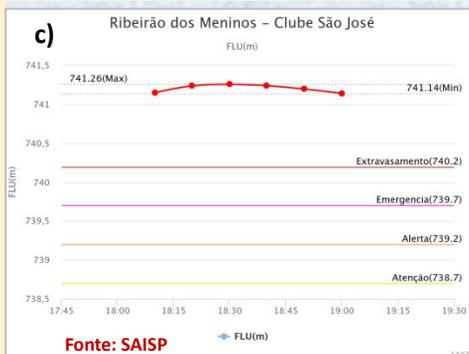
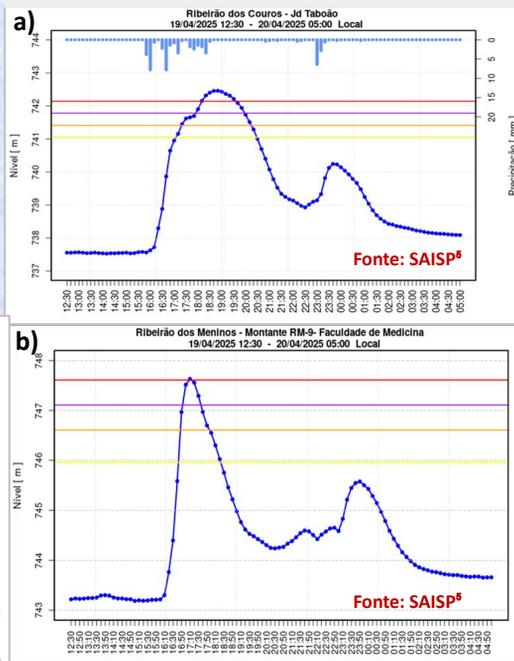
Figura 3 – Nível da água no Ribeirão dos Couros - Jardim Taboão em Diadema (a), e no Ribeirão dos Meninos, altura da Faculdade de Medicina (b) e Clube de São José (c), limite de Santo André e São Caetano do Sul, respectivamente.

Devido as chuvas intensas muitos rios e córregos da região extravasaram. Em Diadema, o Ribeirão dos Couros apresentou muitos pontos de extravasamento, como o monitorado no Jd. Taboão (Fig. 3a), que atingiu esse nível às 18h00 e permaneceu até as 20h. A Figura 6 mostra os transtornos de congestionamento devido aos alagamentos e inundações em Diadema. O Ribeirão dos Meninos também extravasou nos pontos da Av. Lauro Gomes, na altura da Faculdade de Medicina (Santo André) (Fig. 3b) e no ponto do Clube São José em São Caetano do Sul (Fig. 3c), Av. Guido Aliberti (Fig. 5), onde o extravasamento se manteve entre 18h e 19h30. Embora os picos de chuva tenham ocorrido entre 16h e 16h30 (Fig.2), devido à intensidade e por serem rios onde convergem outros afluentes, a água demora a drenar, causando o extravasamento. Em Santo André, um dos pontos onde o rio Tamanduateí extravasou pode ser observado na Fig. 4a, na Av. dos Estados com Rua Caraguatatuba, além

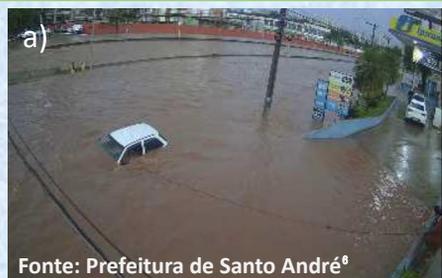
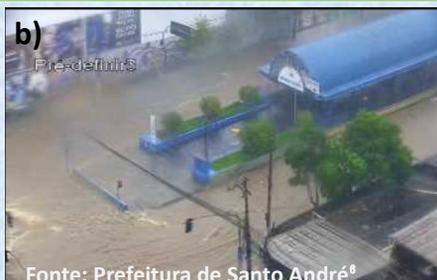
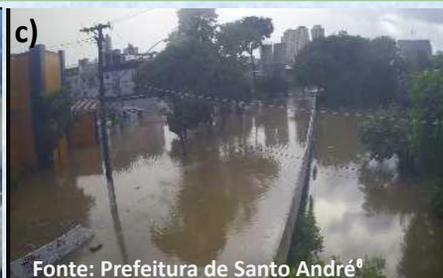
Figura 4 – Rio Tamanduateí e Avenida dos Estados na altura da Rua Caraguatatuba (a), córrego Guarará e Av. Capitão Mario Toledo em Vila Pires (b) e Rua Erato em Vila América inundadas e alagadas pela chuva intensa do dia 19/04 .

de ser possível notar a água de chuva acumulada e um carro quase submerso.

O córrego Guarará também apresentou pontos com transbordamento (Fig. 4b) inundando a Av. Capitão Mário Toledo na altura do estádio em Vila Pires. Ainda na Bacia do Guarará, novamente a rua Erato (Fig. 4c) em Vila América também foi afetada. Em Rio Grande da Serra⁷, houve o transbordamento do rio no Parque América invadindo residências e causando prejuízos aos moradores. Foi nesse bairro onde houve um grande acumulado de chuva (Fig. 2c).

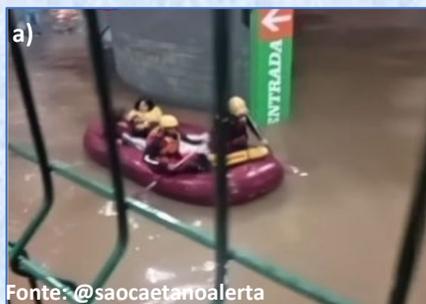
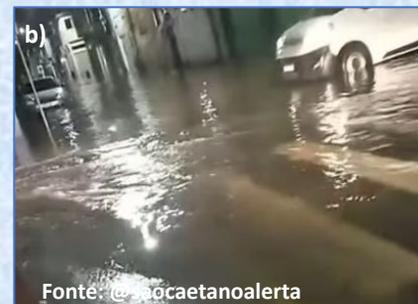
Figura 5 – Em São Caetano do Sul, na Avenida Guido Aliberti, resgate com bote (a) e trecho de alagamento (b) ⁸

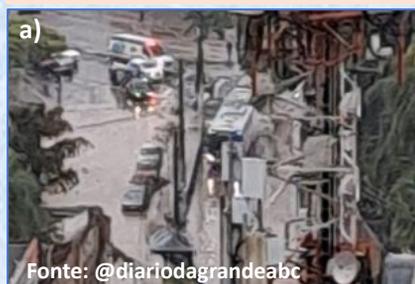
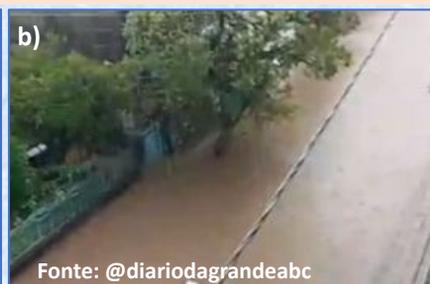
Figura 6 – Diadema - Ponto de congestionamento devido ao alagamento (a) e rua completamente submersa (b) ⁹

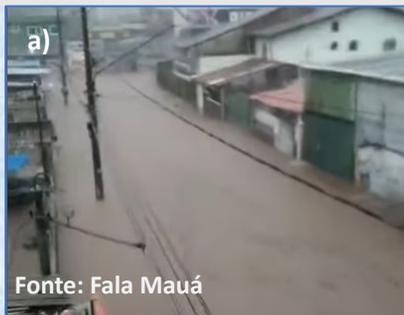
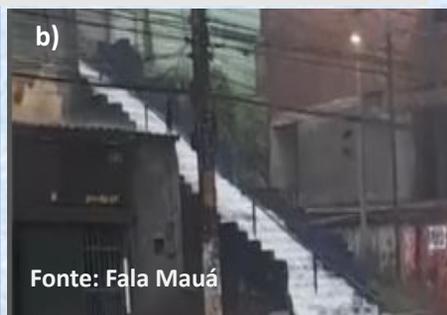
Figura 7 – Pontos de alagamentos em Mauá na Rua Rogério Manetti, Parque Boa Esperança (a)¹⁰ e “cachoeira” formada pela chuva em escadarias no Jardim Oratório (b)¹¹

o Parque Boa Esperança, Jardim Oratório (Fig. 7), Jd. Zaíra, Vila Magini e Jardim Rosina. São Bernardo do Campo, devido ao extravasamento do Córrego dos Meninos que converge com o Ribeirão dos Couros também teve ruas alagadas intransitáveis (Fig. 8) ilhando motoristas e carros. Por outro lado, segundo a Defesa Civil de Ribeirão Pires, informou que além dos alagamentos o temporal derrubou árvores no município e houve queda de árvore de grande porte na Rua Valdério Prisco, no Bairro Santana.

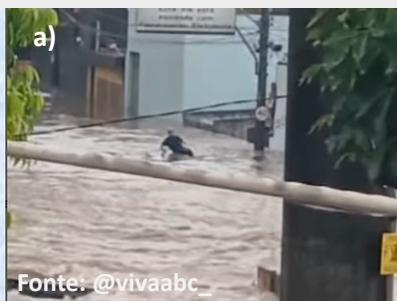
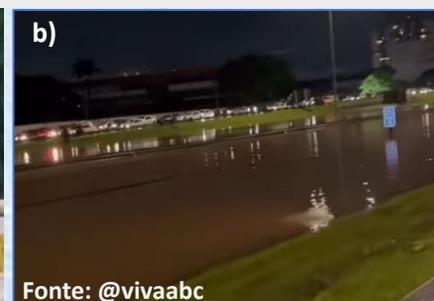
Figura 8 - Motorista ilhado em teto de carro na divisa de São Bernardo com Diadema (a)¹² e Anchieta interditada por alagamento (b)¹³

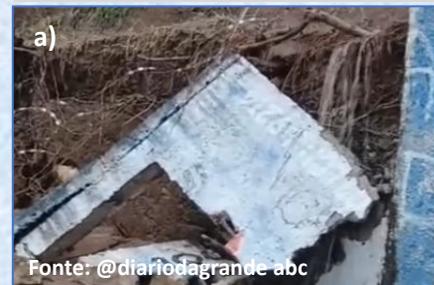
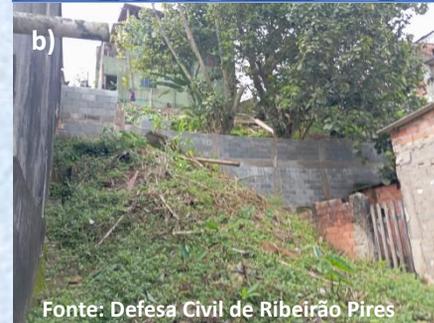
Figura 9 – Diadema com queda de muro no Jardim São Judas⁹ (a). Deslizamento em Ribeirão Pires, Bosque Santana.

O evento de chuva do dia 19 não foi isolado, no dia 18 já tinham sido registradas chuvas intermitentes ao longo do dia o que contribuiu para deixar o solo encharcado. Diante do risco iminente de deslizamentos de terra, alguns eventos foram registrados. Em Diadema, as chuvas causaram o desabamento de um muro no Jardim São Judas (fig. 9). A via ficou completamente alagada, dificultando o trânsito local. Além disso, tubulações de empresas na rua jorraram água em fluxo intenso, agravando a situação. Na Avenida Paranapanema, no mesmo bairro, algumas pessoas ficaram ilhadas devido ao alagamento⁹.

Também, em Ribeirão Pires, a Defesa Civil registrou um deslizamento de terra na Rua Giacondo Carcilo, 01 - Bosque Santana como resultado das intensas chuvas que ocorreram entre 18 e 19 de abril.

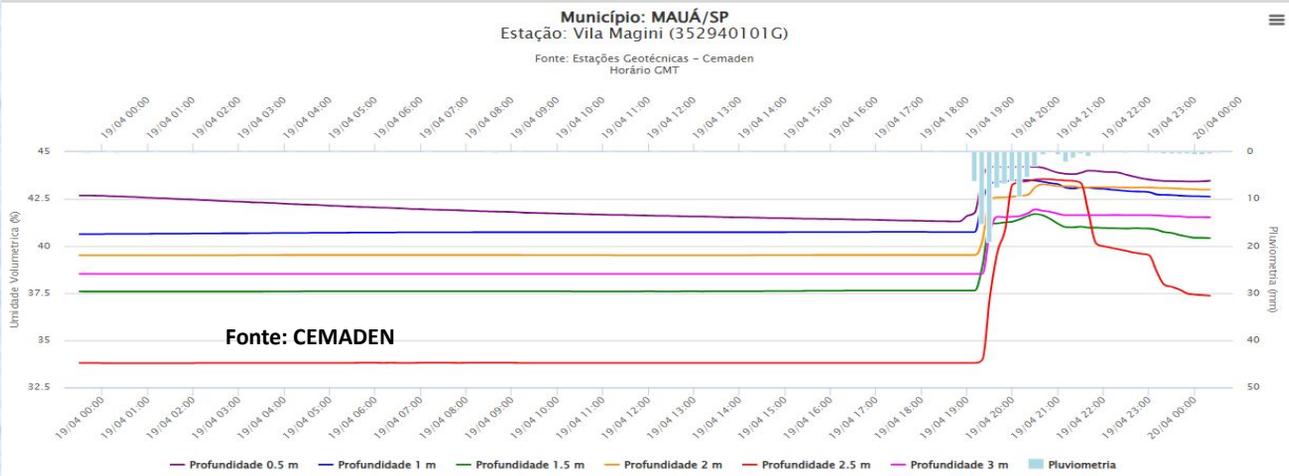
Figura – 10. Registros de Umidade Volumétrica e Pluviometria de estação geotécnica do CEMADEN em Mauá

fluviômetros, mas ajudam a inferir o teor de umidade e o grau de saturação do perfil geotécnico monitorado. A figura 10 apresenta registros de Umidade Volumétrica e Pluviometria para a estação Vila Magini em Mauá para o evento de chuva extremo do dia 19/04. Observa-se a variação do teor de umidade volumétrica correlacionada com a pluviometria. Como o teor de umidade do solo é um dos parâmetros importantes na deflagração de deslizamentos, nota-se um aumento deste, para todas as profundidades monitoradas (0,5 m, 1,0 m, 1,5 m até 3m), com a pluviometria registrada na referida data. Vila Magini foi um dos bairros em Mauá onde a chuva foi muito intensa (Fig. 2a).

Vale destacar a importância desse tipo de monitoramento para a avaliação de riscos aos movimentos de massa em encostas, sendo um registro da relação direta entre a chuva e o armazenamento de água no solo.
